RISS-MONITORING

Case Study - Wohngebäude

Riss-Monitoring Case Study Wohngebäude

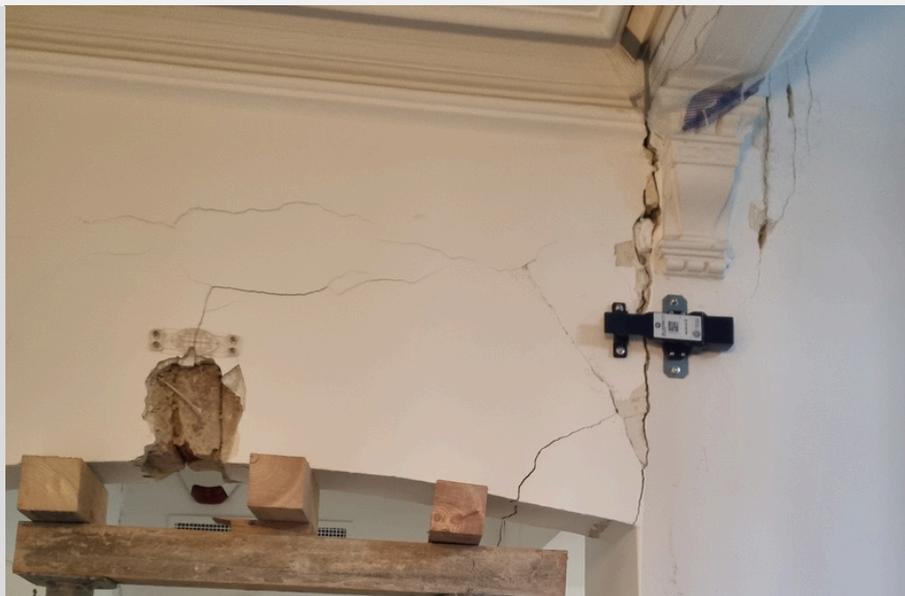
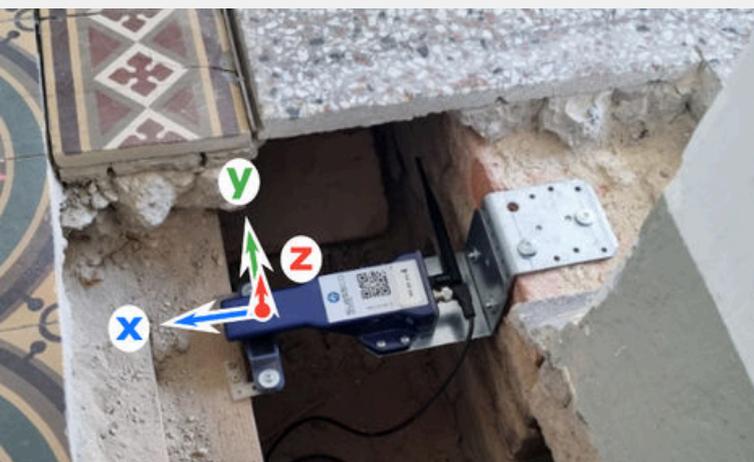
Durch **mehnjährige Bauarbeiten** für eine neue U-Bahn, weist ein mehrstöckiges historisches Wohnhaus mitten in einer europäischen Millionenstadt **Schäden an der Bausubstanz** auf. Der Tunnelbau und die Absenkung des Grundwassers verursachten Setzungen im Untergrund. **Das Gebäude neigt sich**, und an der Verbindung zwischen dem alten und einem neuen Gebäudeteil **entstehen Risse**, die sich über mehrere Geschosse ziehen. Der Immobilieneigentümer steht vor der Aufgabe, die **Sicherheit des Gebäudes** für die Bewohnerinnen und Bewohner zu gewährleisten, und **rechtlich verwertbare Beweise** für die Ursachen der Setzungen zu sichern, um etwaige Schadensersatzansprüche erfolgreich durchsetzen zu können.

Das Monitoring-System muss die Veränderungen bei dem Gebäude **kontinuierlich und präzise** erfassen, um **gefährliche Situationen frühzeitig zu erkennen** und Schaden abwenden zu können. Besondere Aufmerksamkeit gilt dabei den sichtbaren Rissen im Treppenhaus sowie der Metallstruktur des Aufzugsschachts, die für den sicheren Betrieb des Aufzugs entscheidend ist. Die Sensordaten sollen **permanent online** bereitstehen, um die Gesamtsituation laufend beurteilen zu können.

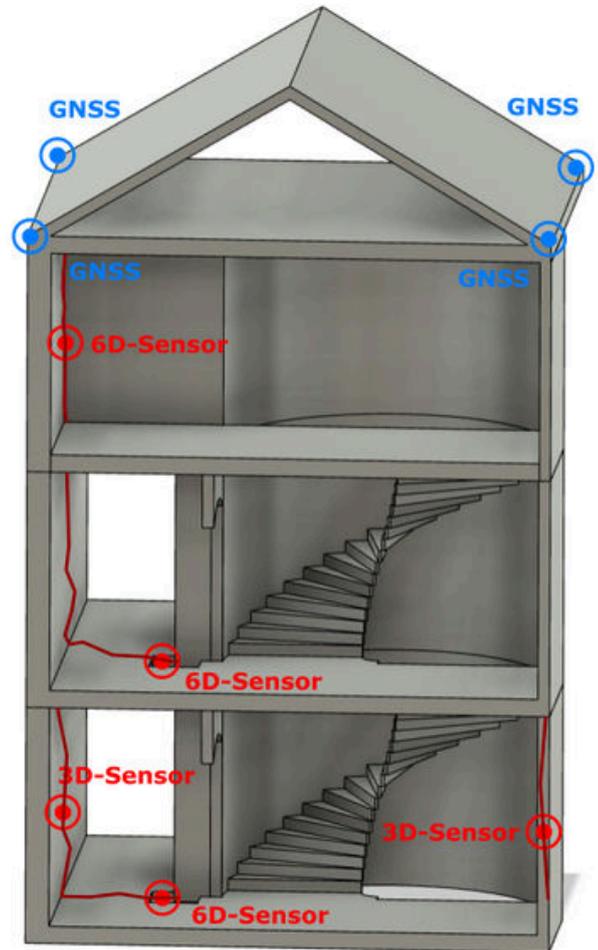
Auf **Grundlage seiner statischen Analysen** definiert das verantwortliche Statikbüro die optimalen Positionen für die Sensoren. **Zwei SuessCo 3D-Sensoren** werden im Treppenhaus montiert, um die Bewegungen der Wände und die Entwicklung der Risse mikrometergenau zu überwachen. **Drei SuessCo 6D-Sensoren** werden im Boden der Zwischenstöcke und im Dachgeschoss angebracht. **4 SuessCo GNSS-Sensoren** wurden am Dach montiert. Damit können sowohl **relative, als auch absolute Bewegungen gemessen werden**. Zusätzlich wurden **Temperatur-Sensoren** eingesetzt.

Alle definierten Messgrößen werden von den Sensoren laufend **in den SuessCo DataHub übermittelt, gespeichert und grafisch aufbereitet**. Alle Expertinnen und Experten, allen voran die verantwortlichen Statiker haben **stets online direkten Zugriff auf die Sensordaten** im DataHub. Sie können in Echtzeit Auswertungen durchführen, um Veränderungen der Bauwerksstabilität sofort zu erkennen und gezielt darauf zu reagieren. Unterstützend ist das **Suess-Co Monitoring-System mit einer Alarmfunktion**, die kritische Bewegungen sofort anzeigt.

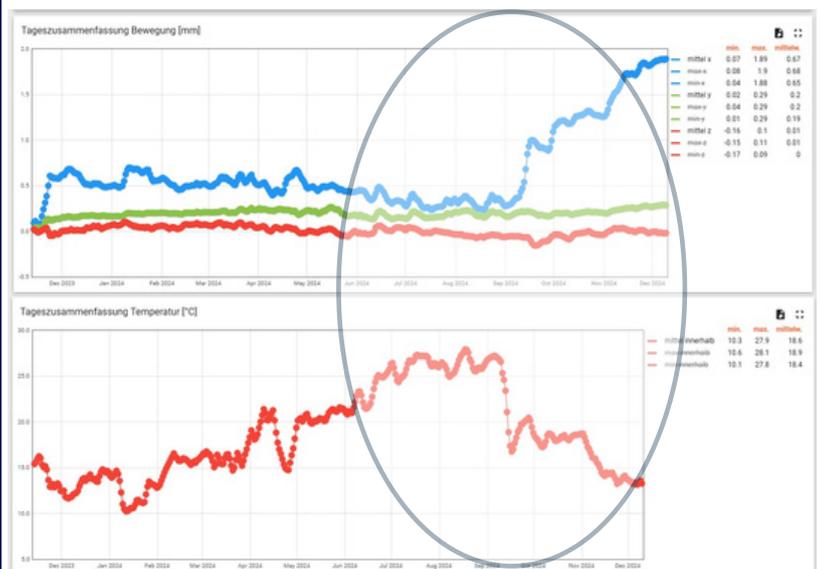
Blau = X-Achse = Rissweite
Im September 2024 ist Anstieg der X-Achse um 1,2 mm zu beobachten.
Temperaturindiziert aufgrund eines zeitgleichen Temperatursturzes gut sichtbar.
