BRÜCKEN – MONITORING

Case Study Brücke zwischen Krems/Stein und Mautern NÖ

Brücken-Monitoring Case Study Brücke zwischen Krems/Stein und Mautern NÖ

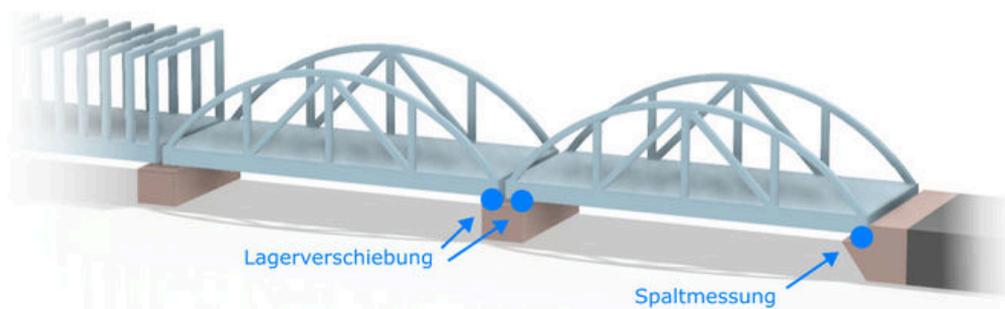
SuessCo 6D-Sensoren für Messungen von Lager-Verschiebungen und Spaltmessungen

Der patentierte SuessCo 6DSensor ist weltweit der erste und einzige Sensor, der mit nur 1 Aufbau 6 Dimensionen messen kann. LTE-m-Datenanbindung sorgen für die laufende Übertragung der Daten ins das SuessCo-Monitoring-Portal. Die Ergebnisse werden anhand spezieller KI korreliert, und mittels grafischer Darstellung im Dashboard übersichtlich dargestellt.

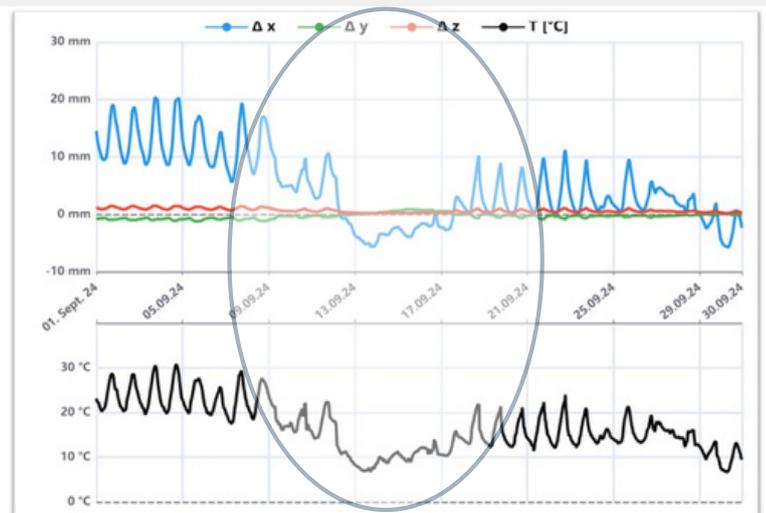
„Die Grafik dokumentiert eine Periode mit intensiven Niederschlägen und darauffolgendem Hochwasser im September 2024 in Niederösterreich. Dabei sank die Bauwerkstemperatur infolge der Regenfälle merklich, was zu einer Verkürzung des Brückensegments um 15 mm führte. Gleichzeitig war der Brückenpfeiler erheblichen Strömungskräften ausgesetzt. Die Daten der darauffolgenden Messungen zeigen jedoch eine Rückkehr zum üblichen Tagesgang, was auf die ungestörte Funktion des Brückenlagers hinweist. Der Vergleich mit einem weiteren Sensor im Querschnitt bestätigt, dass keine Verschiebung des Lagers stattgefunden hat. Die Brücke blieb während des gesamten Zeitraums verkehrssicher.“
