Case Study – Brückenmonitoring

Donaubrücke

Niederösterreich

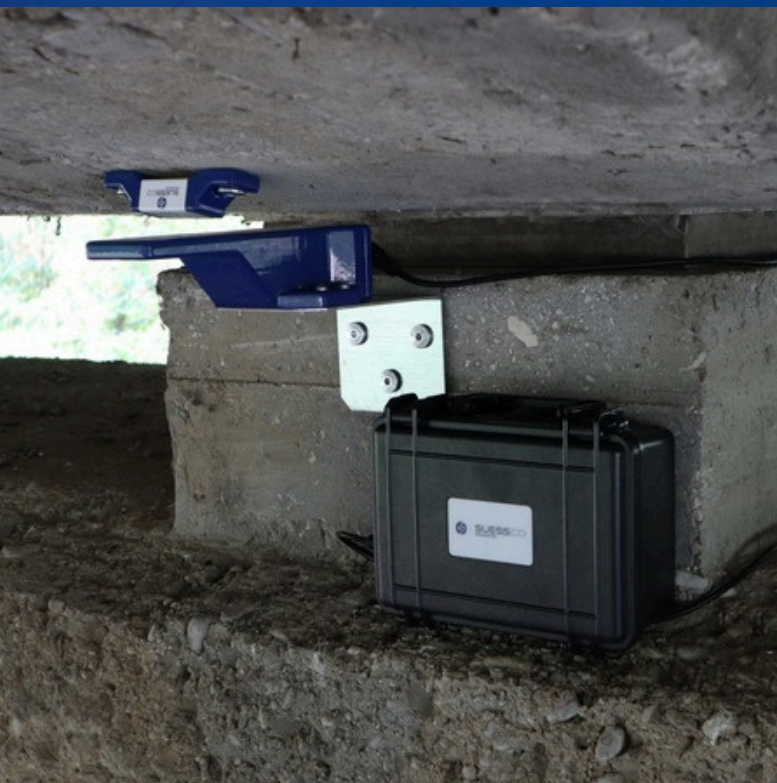
SuessCo 6D-Sensoren für Messungen von Lager-Verschiebungen und Spaltmessungen

Für die Erfassung von Bewegungsdaten, Brückentemperaturen und Wetterbedingungen kommt eine speziell entwickelte Kombination aus SuessCo 6D-Sensoren an Brücken- und Widerlagern sowie ergänzenden Temperatursensoren zum Einsatz.
