## Case Study – Brückenmonitoring

# Hochwasserereignis Autobrücke

Zentraleuropa

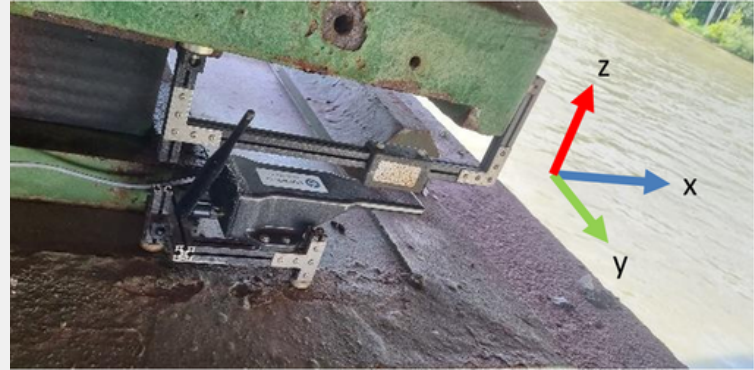
Die Stahlbrücke wurde mit hochpräzisen 6D-Sensoren von SuesCo Sensors ausgestattet. Das messtechnische Setup umfasste ein Monitoring der Brückenlager sowie eine präzise Spaltmessung am Widerlager. Für das dauerhafte Langzeitmonitoring stattete man strategisch wichtige Lager mit den Sensoren aus, um sämtliche Bewegungen in allen Dimensionen, die Neigungswinkel sowie die Temperatur direkt am Bauwerk kontinuierlich aufzuzeichnen.

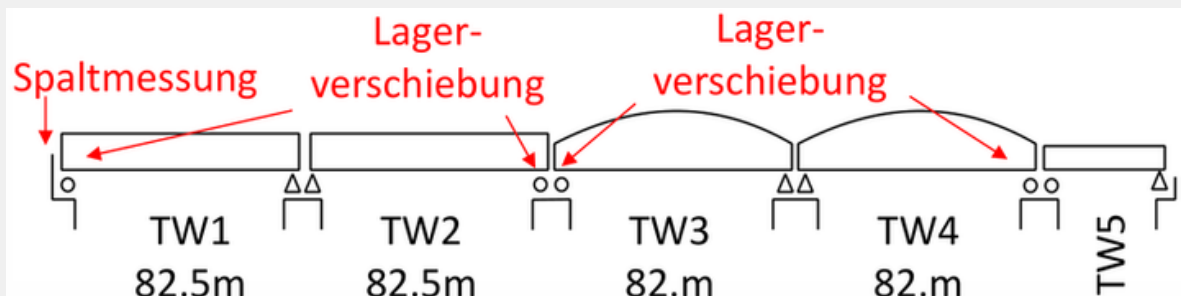
Während eines extremen Hochwassers übermittelte das System Strukturdaten in Echtzeit für eine sofortige Lagebeurteilung. Die Sensoren registrierten zweitägige, extreme Bewegungen im Ausmaß vieler Monate. Die Auswertung zeigte jedoch, dass diese rein thermisch durch einen zeitgleichen Temperatursturz ausgelöst wurden; bei Erwärmung kehrte das Bauwerk vollständig in den Ursprungszustand zurück. Der Wasserdruck verursachte keine bleibenden Schäden, weshalb der Betreiber auf eine präventive Sperrung verzichten konnte. Langfristig liefert das Projekt wertvolle Erkenntnisse über die Resilienz, Wartungszyklen von älterer Infrastruktur und optimiert so das strategische Assetmanagement.
